Étude de cas

L'AUTOROUTE AYRTON SENNA

Projet	Autoroute Ayrton Senna, SP-070
Localité	São Paulo, Brésil
Objectif	Réparation de la couche de roulement
Date	2011
Durée	4 ans

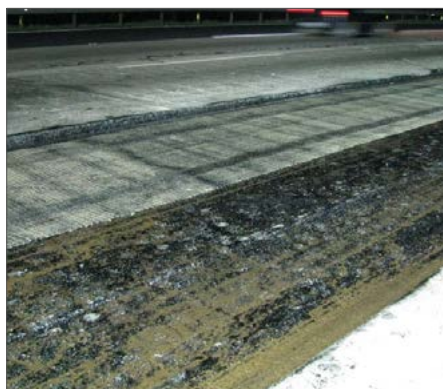
▲ S&P asphalt reinforcement grid laid onto bitumen tack coat

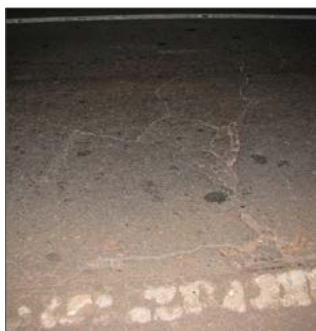
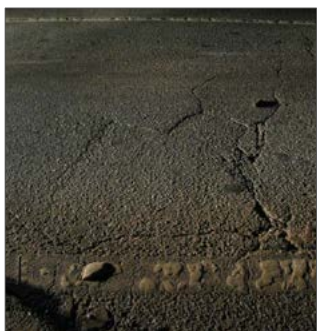
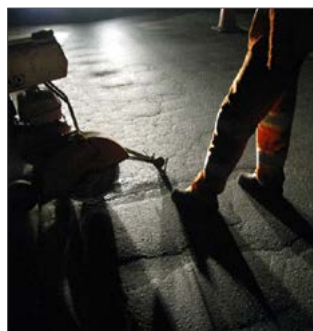
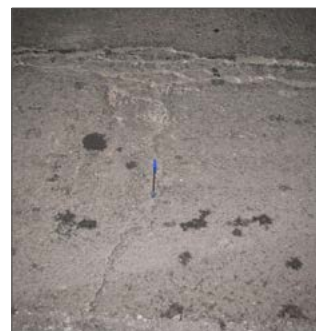
Mars 2011 - Inspection de l'autoroutes

Les graves dommages étaient dus à la fissuration par réflexion d'une grave ciment de 25 cm d'épaisseur, qui était complètement fissurée en raison de l'instabilité du sous-sol et de l'importance du trafic quotidien (90 000 véhicules par sens, dont environ 15 % de poids lourds).

L'inspection de la route a révélé la présence de fissures importantes.

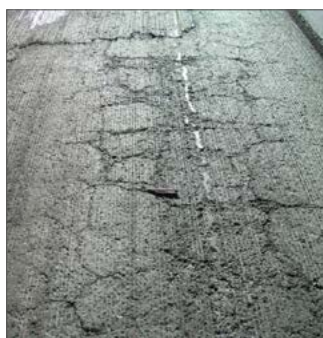
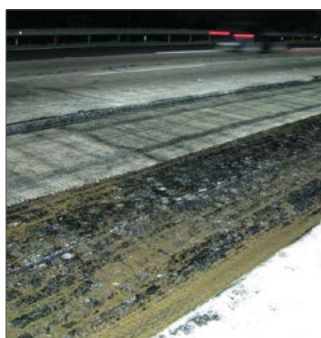
Avril 2011 - Installation de la grille de renforcement S&P

Surface fraisée sur la voie 4.

Les 18 et 19 avril 2011, des grilles d'armature S&P Glasphalt et Carbophalt ont été installées sur différents tronçons

de la voie 4 de l'autoroute. Comme les différents tronçons présentaient différents niveaux de stabilité et de dommages, les combinaisons de grilles et de couches de roulement ont été recommandées par S&P en fonction de la gravité des dommages. Ces sections peuvent être vues ci-dessous:

- km 17+500 à 17+600 Glasphalt G + 5cm CBUQ (couche de roulement en béton bitumineux)
- km 17+600 à 17+700 Carbophalt G + 5cm CBUQ
- km 17+700 à 17+850 Carbophalt G + 8cm CBUQ
- km 17+850 à 17+950 Carbophalt G + 5cm CBUQ
- km 17+950 à 18+050 Glasphalt G + 5cm CBUQ

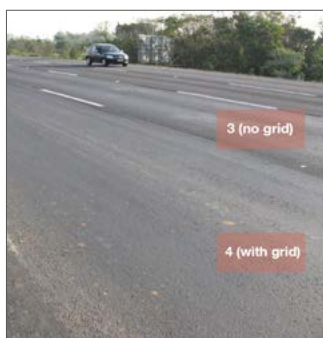
31 mai 2011 - la voie 3 a été réfectionnée sans grilles pour comparaison

La voie 4 a été réfectionnée avec des grilles de renforcement en asphalte S&P en avril 2011, la voie 3 a été réfectionnée sans grilles en mai 2011.

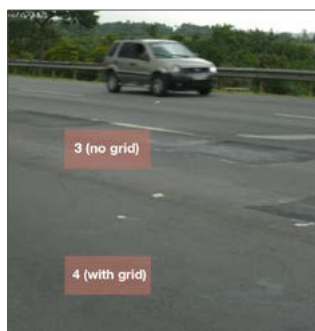
Février 2012 - 10 mois écoulés

La voie 4 reste en très bon état, la voie 3 (sans grilles) a déjà nécessité des réparations ponctuelles.

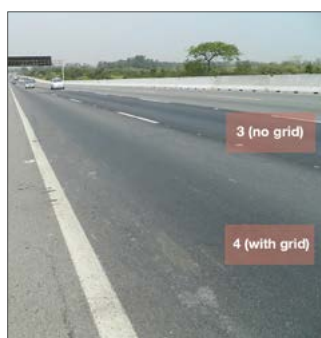
Septembre 2012 - 17 mois écoulés

La voie 4 est toujours en bon état, la voie 3 (sans grille) a déjà été entièrement réfectionnée.

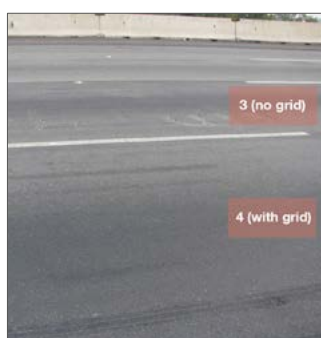
Mai 2013- 25 mois écoulés

La voie 4 est restée en bon état, la voie 3 (réfectionnée deux fois déjà sans grille) est fortement endommagée et nécessitant un autre repavage.

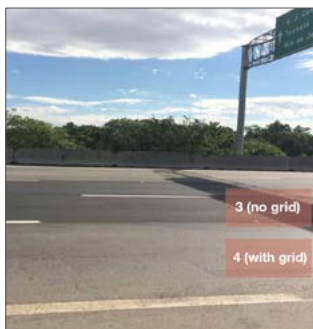
Juin 2014 - 37 mois écoulés

La voie 4 a finalement commencé à montrer quelques signes de fissuration, mais son état était suffisamment bon pour passer l'inspection externe de l'ARTESP. La voie 3 (sans grilles) a été réfectionnée pour la troisième fois.

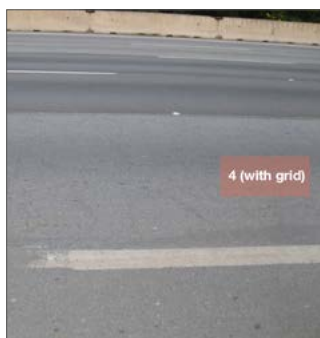
Janvier 2015 - 45 mois écoulés

Aucune autre dégradation n'a été observée sur la voie 4 et on s'attend à ce qu'elle ait encore au moins un an de vie utile.
