# Étude de cas

## RD103 CHARNIZAY

<b>Projet</b>	Renforcement de la RD103
<b>Localité</b>	Charnizay, Département de l'Indre-et-Loire
<b>Objectif</b>	Réparation de la couche de roulement
<b>Date</b>	2019

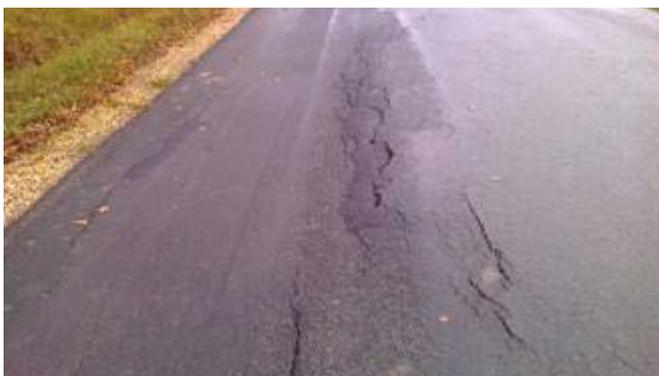
Une section de la route départementale RD103, située près de la commune de Charnizay était confrontée à des problèmes de dégradation qui se présentaient sous la forme d'affaissement significatif en rive et des fissurations allant jusqu'à 4 cm (voir Fig. 1 ; 2). Ces dégradations sont dues aux phénomènes de retrait gonflement des argiles.

▲ Figure 1: Etat de surface de la chaussée avant réfection, année 2019: Fissures longitudinales, tassement différentiel

En relation avec le conseil départemental de l'Indre-et-Loire, S&P a préconisé une solution globale pour remédier à ces problématiques. La solution préconisée consistait à traiter les fissures, puis reprofiler la couche de surface avec un enrobés type grave bitume pour enfin mettre en place le système S&P Carbophalt G et recouvrir avec 5 cm de BBSG. Nous avons recommandé l'utilisation de notre système Carbophalt G pour résister aux différents mouvements de terrains et prolonger d'une manière significative la durée de vie de la chaussée par rapport à une réfection classique. Le système S&P Carbophalt G est composée d'un treillis mixte verre /carbone.

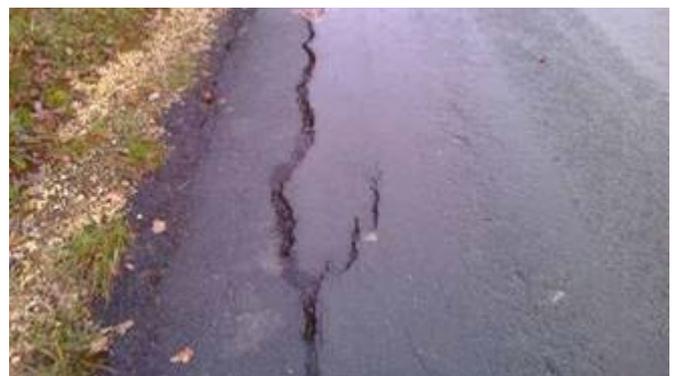
▲ Figure 2: Fissures longitudinale, 4 cm de large

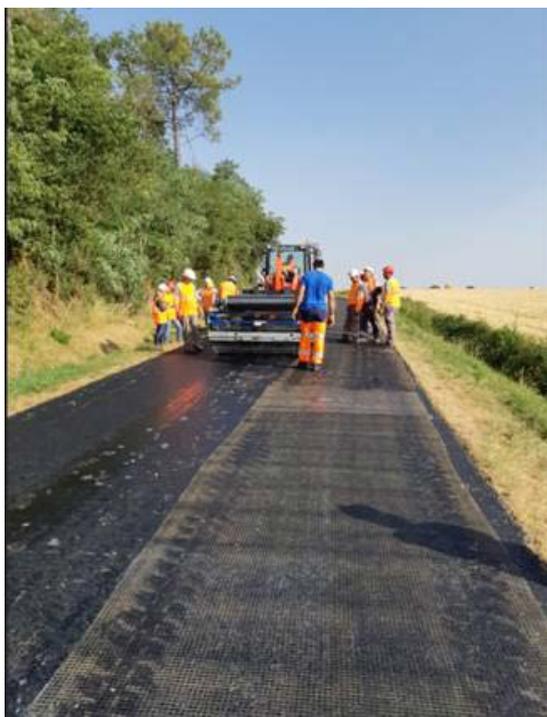
◀ *Figure 3: Après reprofilage, Mise en place du système Carbophalt G à l'aide de la machine mécanisée fournie par S&P*

Grâce à la technologie de fabrication de nos géogrilles, elles sont ouvertes à nœuds libres, pré enrobées à 100% de bitume, permettant ainsi un collage de qualité et une imbrication parfaite avec la couche d'enrobés supérieure. Ces caractéristiques propres à S&P offrent à la chaussée un réel renforcement pour prolonger sa durée de vie et entrer dans une stratégie de développement durable.

La solution S&P Carbophalt G a été appliquée sur toute la largeur de la chaussée à l'aide de notre machine mécanisée, ce qui a grandement facilité la mise en œuvre du projet.

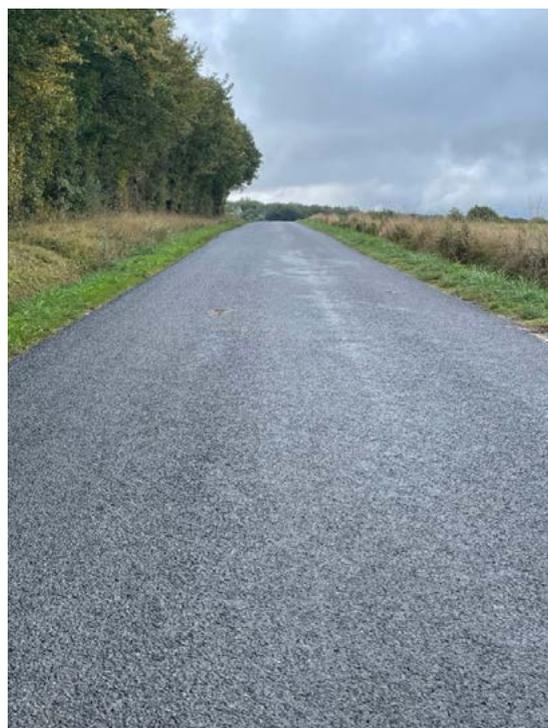
S&P France a eu l'occasion d'observer l'état de la chaussée, après plus de 4 ans (octobre 2023). L'état de la chaussée est quasi parfait. La section ne présente pas de fissuration ou d'autres types de dégradation (voir Fig. 4).

Figure 4 : Etat de la chaussée en octobre 2023, aucune fissure est repérée ▶
