Étude de cas

L'AUTOROUTE AYRTON SENNA

Projet	Autoroute Ayrton Senna, SP-070
Localité	São Paulo, Brésil
Objectif	Réparation de la couche de roulement
Date	2011
Durée	4 ans

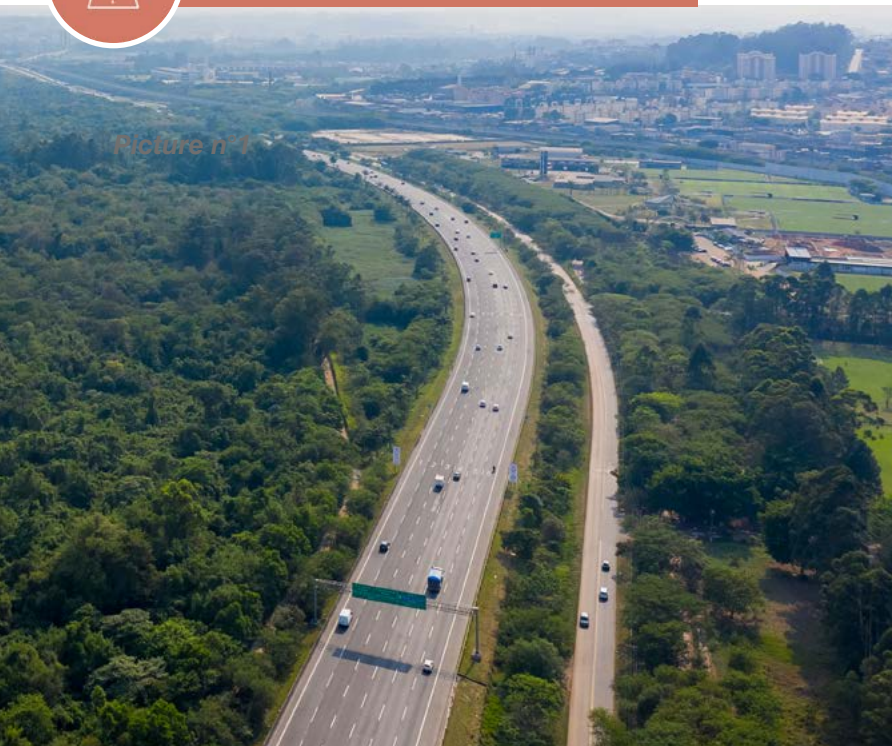
Picture n°1

En raison de la fissuration excessive de la couche de roulement en asphalte,

les voies de l'autoroute devaient être refaites tous les six mois environ, à des coûts élevés et récurrents. Cela signifiait également des perturbations répétées du trafic ainsi qu'un gaspillage de ressources.

Les graves dommages étaient dus à la fissuration par réflexion d'une grave ciment de 25 cm d'épaisseur, qui était complètement fissurée en raison de l'instabilité du sous-sol et de l'importance du trafic quotidien (90 000 véhicules par sens, dont environ 15 % de poids lourds).

Les 18 et 19 avril 2011, des grilles d'armature S&P Glasphalt et Carbophalt ont été installées sur différents tronçons
