Réfection d'une route cantonale en enrobé

Projet: Route cantonale, Les Buttes / NE, CH

Année: 2011

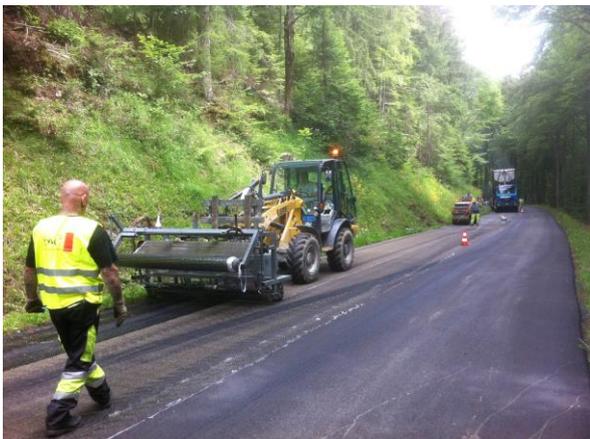
Image: a) + b) Pose de la grille anti-fissuration S&P Glasphalt G
c) + d) Pose de la couche d'enrobé immédiatement après la pose du S&P Glasphalt G
